Tipps und Fehlerbeseitigung

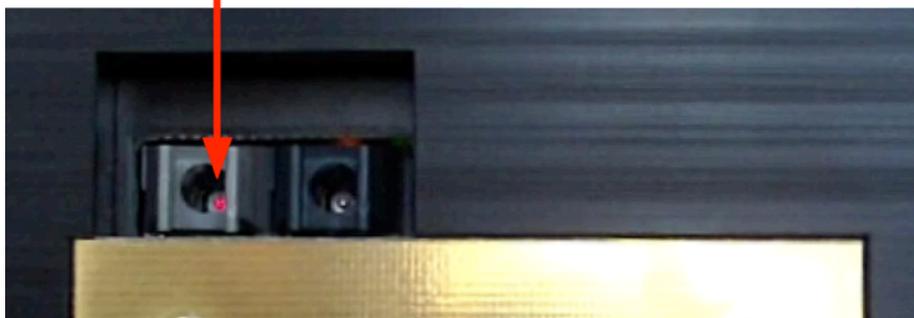
3. Stecker am Fieldmaster 3D Sensor nicht ganz eingesteckt. Der Stecker sollte mit einem „Klick“ am Sensor einrasten.
4. Fieldmaster 3D Sensor: zusätzlich zur Funktionsanzeige (blaues Blinklicht) kann auch die Kommunikation getestet werden. Hierzu den Fieldmaster 3D Sensor ausschalten und den LWL-Stecker abstecken. Nun in die Steckeranschlüsse schauen. Wenn nun eingeschaltet wird, sollte im linken, hellgrauen Anschluss ein kurzes rotes Blinken zu sehen sein. Dieses Blinken ist nur während oder kurz nach dem Einschalten zu sehen; evtl. mehrmals wiederholen.

kurzes, rotes Blinken beim Einschalten

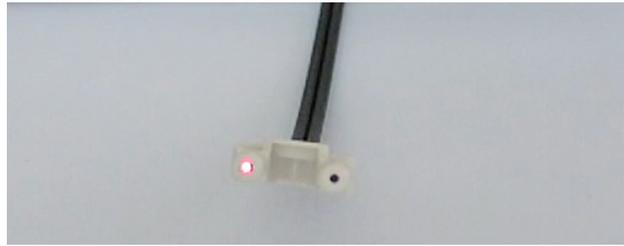
5. LWL-Wandler (PC-Seite) funktioniert nicht: genauso, wie den Sensor kann man auch die Funktion des LWL-Wandlers überprüfen. Hierzu die Software starten und bei korrekt gewähltem COM-Port die „Verbindungstest“-Taste wiederholt klicken. Dabei in den weißen Stecker blicken. Es muss auch hier an einer Ader ein rotes Blinken im Stecker zu sehen sein.

Abb. Rotes Blinken am LWL-Stecker beim Verbindungstest

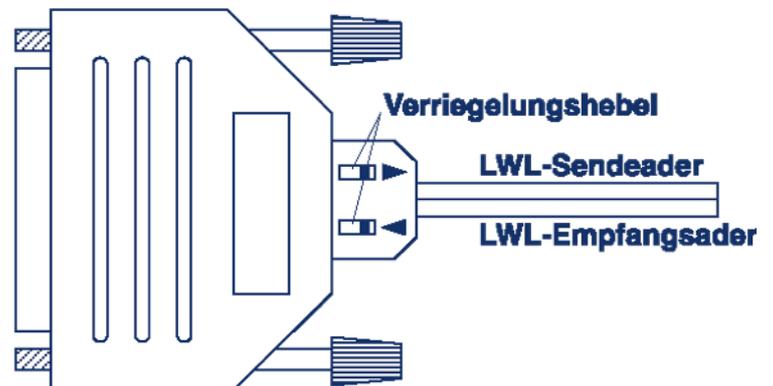
- Das Lichtwellenleiterkabel wird mit einem scharfen Messer möglichst rechtwinklig auf die gewünschte Länge geschnitten und von der Schnittstelle aus auf einer Länge von ca. 2 cm in Einzeladern aufgetrennt.
- Die Verriegelungshebel der LWL-Buchse auf der Oberseite des Wandlers werden in Richtung des SUB-D-Steckverbinders gezogen und das aufgetrennte Ende der LWL-Doppelleitung in die LWL-Buchse des Interfaces gesteckt.
- Durch Loslassen der Verriegelungshebel wird der Lichtleiter im Wandler fixiert.
- Die Verbindung lässt sich wieder lösen, indem die beiden Verriegelungshebel auf der Oberseite des Steckergehäuses in Richtung des SUB-D-Steckverbinders gezogen werden und das LWL-Kabel aus der LWL-Buchse gezogen wird.

Pfeile auf der Oberseite des Wandlergehäuses kennzeichnen die Lage von Sende- und Empfangsader. Die Übertragung der Daten erfolgt mit sichtbarem Licht, so dass die Sendeadern bei Datenfluß sehr leicht identifiziert werden kann.

Montage LWL am Wandler
